Denumirea lucrării:	<b>Renovare energetică moderată a clădirilor rezidențiale multifamiliale din Municipiul Targoviste, judetul Dambovita</b>			
Scopul expertizei:	"SERVICII DE EXPERTIZĂ TEHNICĂ- asociate reabilitării termice			
Data expertizei:	Mai 2022			
Expert tehnic:	ing. Tanase Emil	Legitimație:	Nr.09891	
Adresa:	Bloc X1 Sc. A, B-dul Mircea cel Batran 14, Mun. Targoviste, Jud. Dambovita			
Categoria de importanță (HG 766/1997):				C
Clasa de importanță și expunere la cutremur (P100-1):				III
Anul construirii:	Cca 1982			
Funcțiunea clădirii:	Bloc locuințe colective			
Înălțimea supraprană totală (m):	17.5 m	Regim de înălțime	P+7E	
Suprafața construită (mp):	230	Suprafața desfășurată (mp):	1955	
Sistemul structural:	canal termic, nucleu central de beton si cadre perimetrare contravantuie cu zidarie portanta. Plansee de beton armat 12-13cm			
Com. nestructurale:	Zidărie de cărămidă			
Acțiunea seismică (probabilitate de depășire în 50 de ani)	SLS	70%	ULS	40%

“Renovarea energetica moderată a Blocurilor de locuinte – X1,  
X2 și X3; B-dul Mircea cel Bătrân, nr. 14, din Municipiul  
Targoviste, judetul Dambovita”

**MAI.2022**

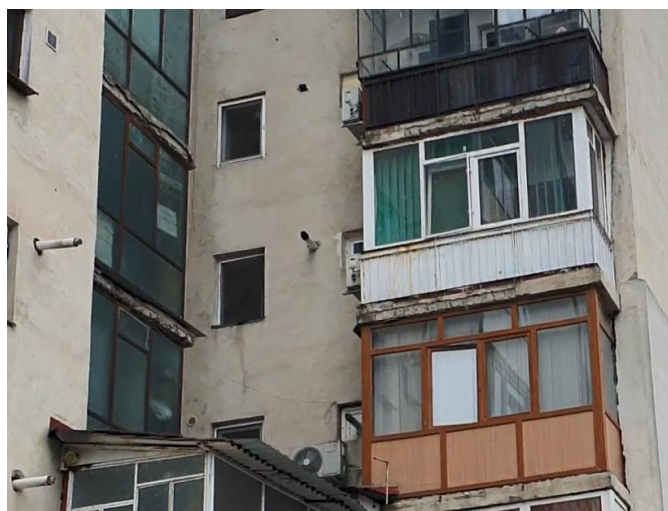
- Fisuri slabe ale pardoselii parterului
- Degradări ale trotuarului la interfața cu construcția existentă ca urmare a tasării în timp a construcției sau chiar lipsa trotuarului
- Infiltrații la fundații
- Degardări ale tencuiei de exterior cu expunerea structurii de rezistență .
- Degradări marginale pentru planșeele balcoanelor

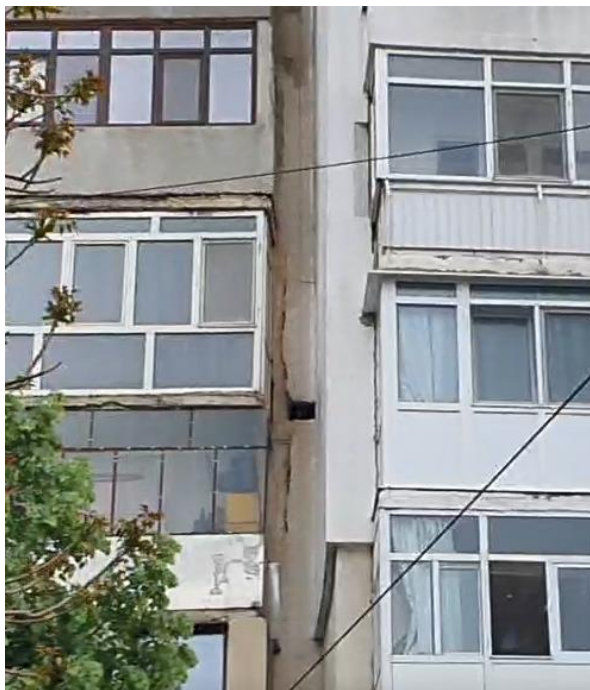
- Rosturi sesimice, între tronsoanele de clădiri adiacente, tratate necorespunzător

În cazul în care construcția este realizată în adicentă cu alte tronsoane rostul de lucru se va curăța și se va elibera de eventuale materiale casante introduse, de-a lungul, timpului în rost.

Se va realiza repararea marginilor tronsoanelor adiacente și se va aplica profil specific de rost care să permită jocul liber al tronsoanelor adiacente.

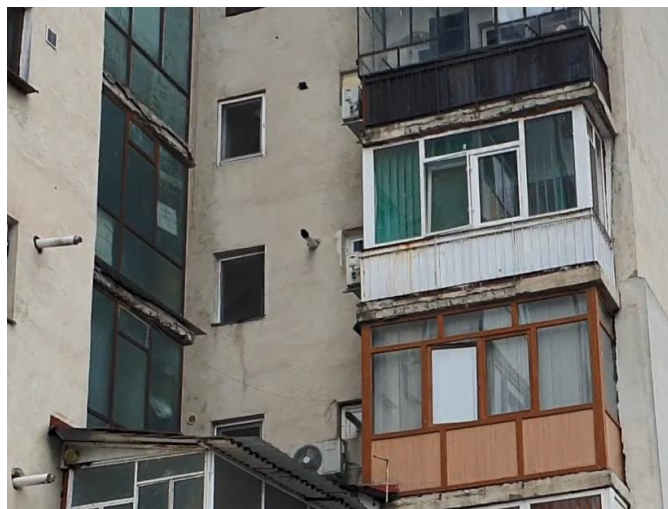
- Fisuri slabe ale pardoselii parterului
- Degradări ale trotuarului la interfața cu construcția existentă ca urmare a tasării în timp a construcției sau chiar lipsa trotuarului
- Infiltrații la fundații
- Degardări ale tencuiei de exterior cu expunerea structurii de rezistență .
- Degradări marginale pentru planșeele balcoanelor

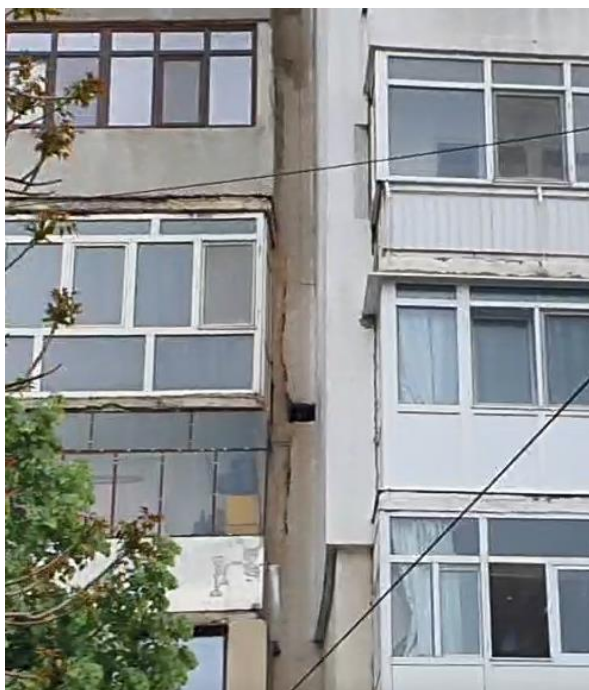
- Rosturi sesimice, între tronsoanele de clădiri adiacente, tratate necorespunzător

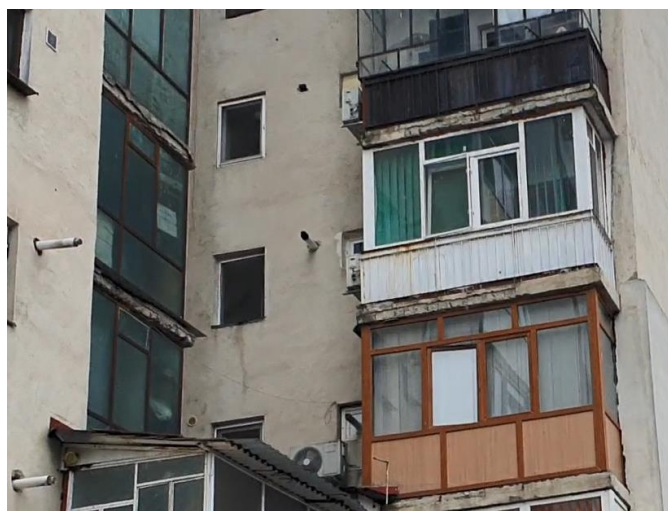
- Fisuri slabe ale pardoselii parterului
- Degradări ale trotuarului la interfața cu construcția existentă ca urmare a tasării în timp a construcției sau chiar lipsa trotuarului
- Infiltrații la fundații
- Degardări ale tencuiei de exterior cu expunerea structurii de rezistență .
- Degradări marginale pentru planșeele balcoanelor

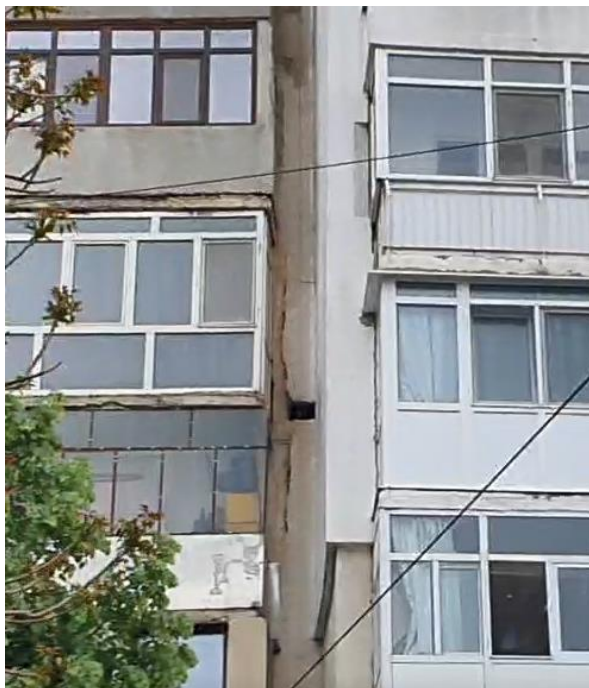
- Rosturi sesimice, între tronsoanele de clădiri adiacente, tratate necorespunzător
