CAIET DE SARCINI

Pentru achiziția serviciilor de proiectare faza D.A.L.I. pentru obiectivul de investiții:
“Renovarea energetică a Blocurilor de locuințe – G1, G2, G3, G4, str. Mircea cel Bătrân, din Municipiul Târgoviste, județul Dâmbovița”

1 INTRODUCERE. SCOPUL EXPERTIZEI. ISTORIC.

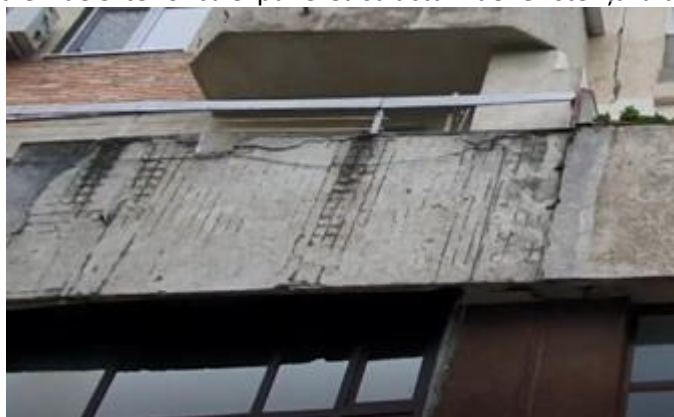
Figura 3: degradare tipică parapetei la balcoane

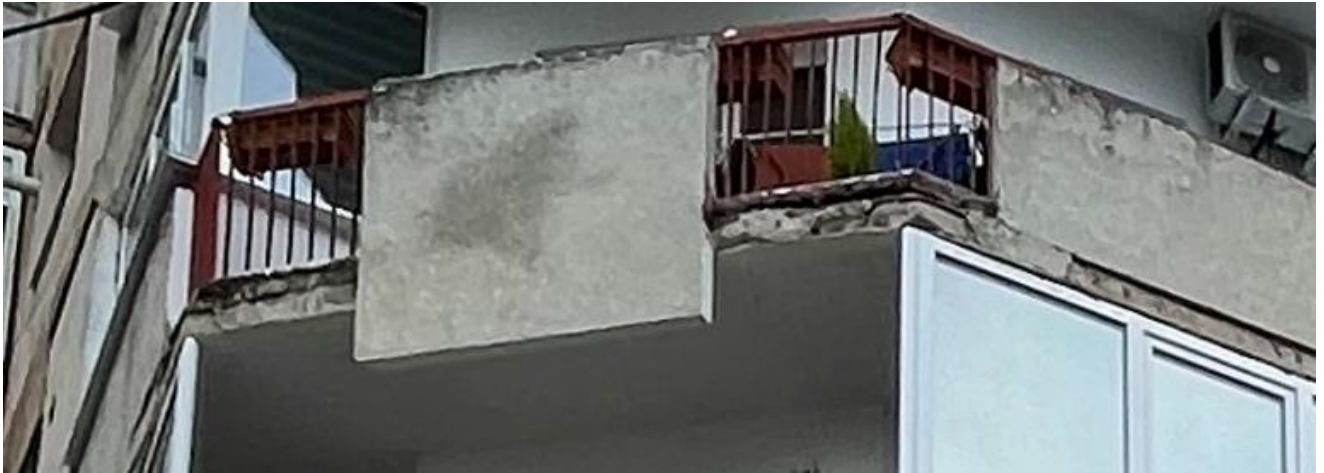
- Degradări marginale pentru planșele balcoanelor

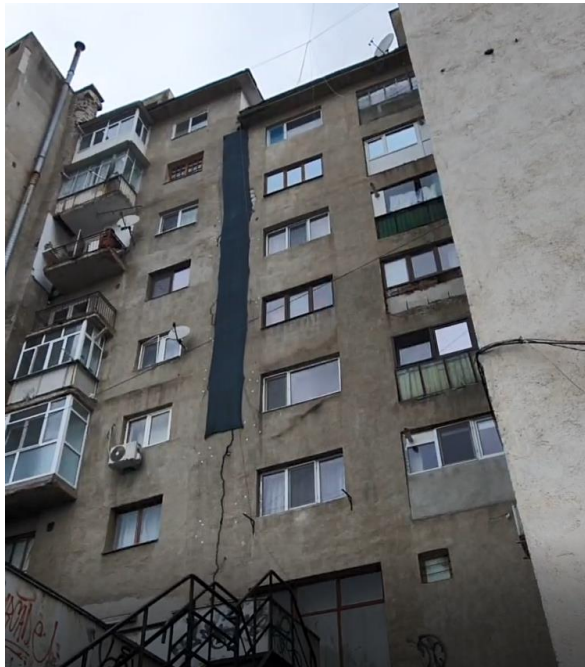
Figura 4: rosturi seismice tratate necorespunzător

În cazul în care construcția este realizată în adicentă cu alte tronsoane rostul de lucru se va curăța și se va elibera de eventuale materiale casante introduse, de-a lungul, timpului în rost.

Se va realiza repararea marginilor tronsoanelor adiacente și se va aplica profil specific de rost care să permită jocul liber al tronsoanelor adiacente.

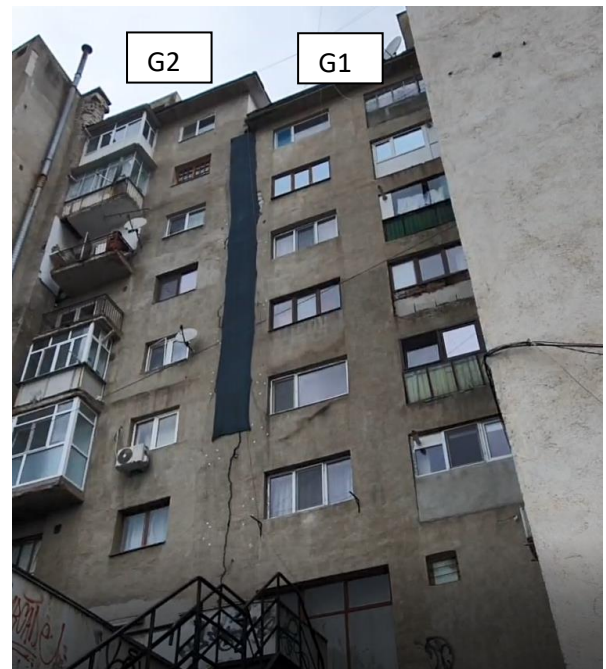
Figura 6: Fațada sudică rost între G1 și G2

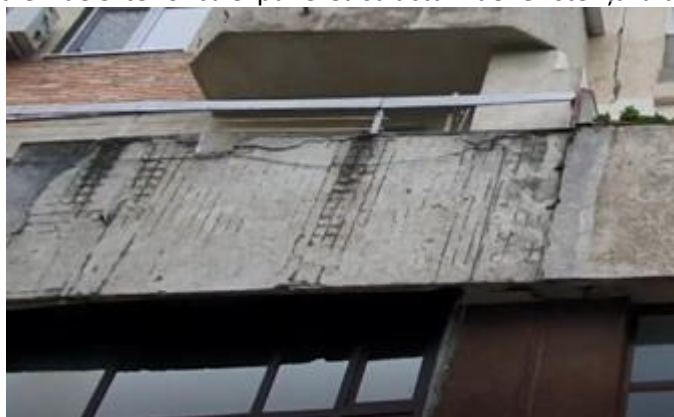
Figura 3: degradare tipică parapetei la balcoane

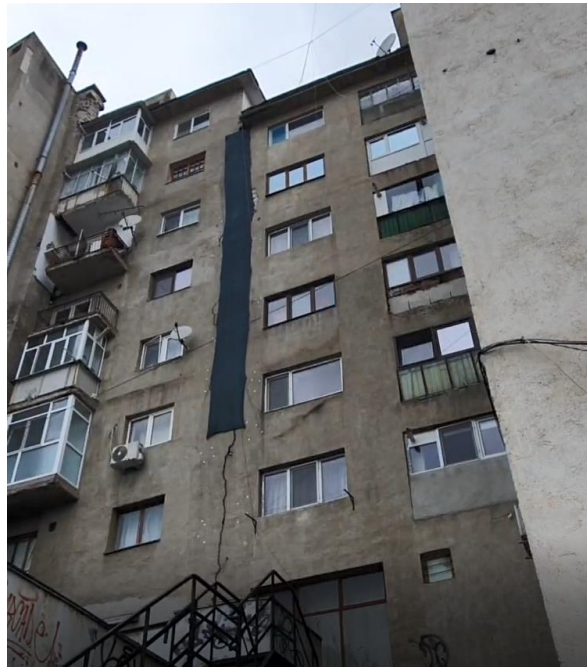
Figura 4: rosturi seismice tratate necorespunzător

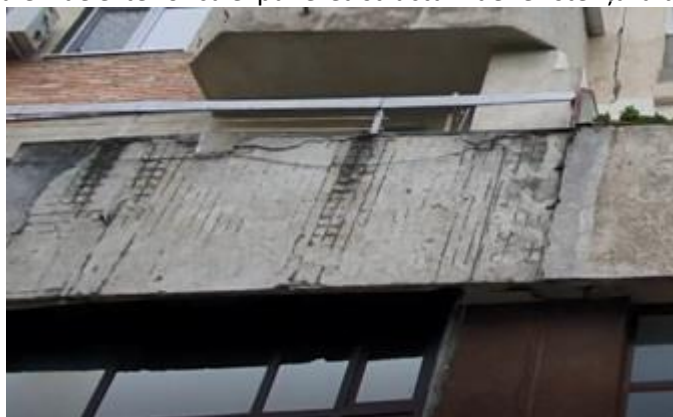
Figura 3: degradare tipică parapetei la balcoane

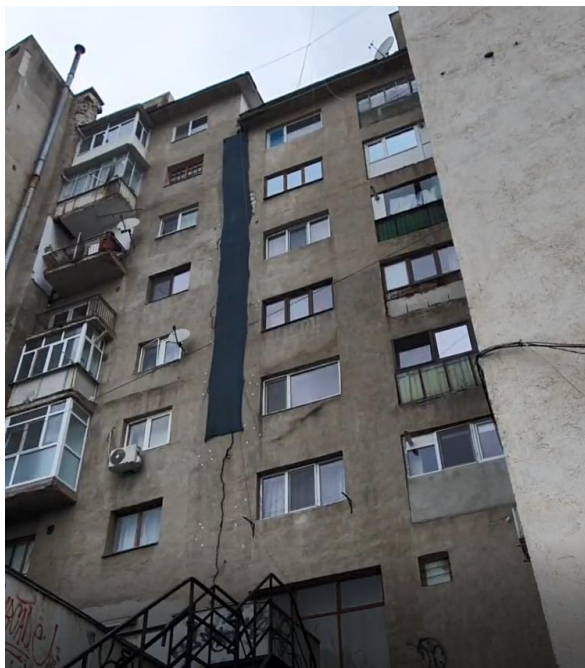
Figura 4: rosturi seismice tratate necorespunzător

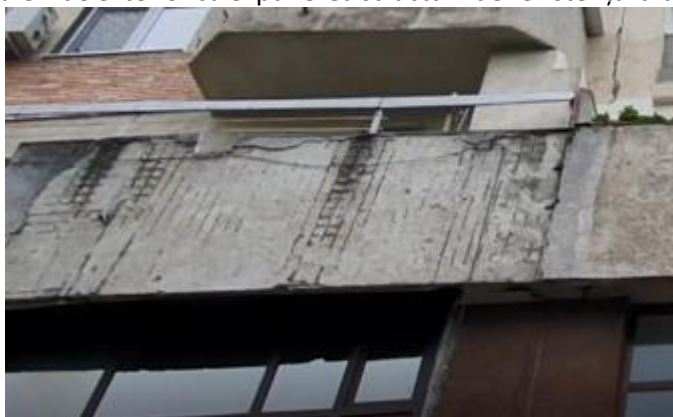
Figura 3: degradare tipică parapetei la balcoane

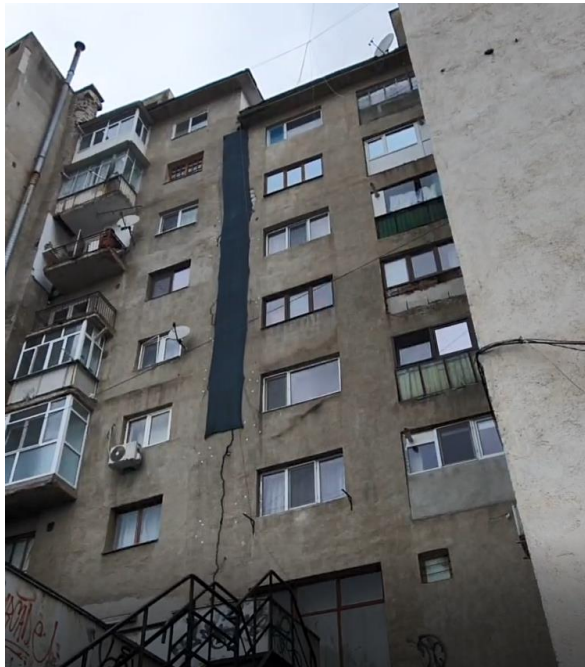
Figura 4: rosturi seismice tratate necorespunzător
